La vettura oggetto della riparazione, prodotta dal 2004 al 2012, è una Mercedes Classe A 180 CDI modello 169 e motore Diesel tipo OM 640940 con cilindrata pari a 1991 cm³ e potenza massima pari a 80 kW erogata a 4200 giri/min.. Il difetto che presentava questa vettura non era particolare, si trattava infatti di una semplice perdita di olio dal paraolio dell'albero motore lato puleggia. Ciò che invece è particolare, è la procedura di riparazione che occorre seguire per sostituire questo paraolio. Infatti data la particolare posizione del gruppo motopropulsore (è sdraiato e la sua coppa è rivolta verso la parte posteriore del veicolo), è necessario dover staccare diverse parti prima di poter raggiungere l'elemento che deve essere sostituito con un nuovo ricambio. In sintesi di seguito vengono descritte le operazioni che devono essere effettuate, lasciando poi alle immagini la descrizione dettagliata. Ovviamente mentre si smontano i particolari, occorre anche scollegare alcuni cablaggi elettrici e le connessioni dei dispositivi elettrici che devono essere obbligatoriamente rimosse. E' bene dunque prendere accuratamente nota della loro posizione, in modo da non commettere errori durant

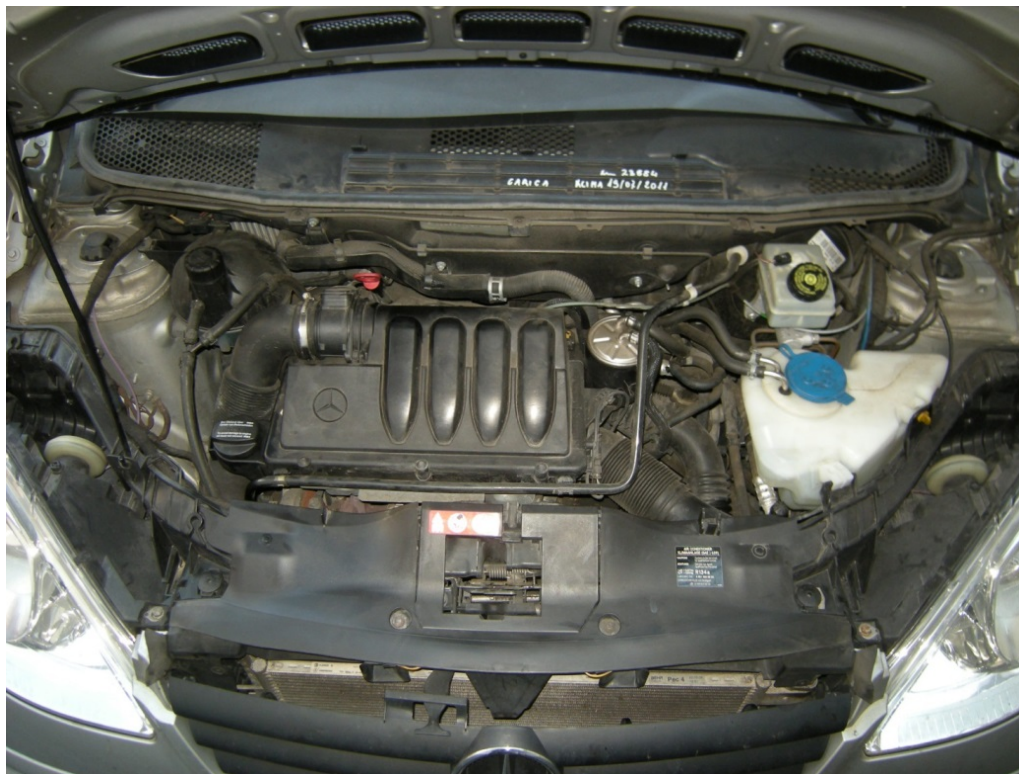
L'immagine mostra il vano motore della vettura Mercedes Classe A 180 CDI sulla quale deve essere fatto l'intervento descritto (sostituzione del paraolio albero motore lato puleggia). Prima di iniziare tutte le operazioni occorre scaricare l'olio motore dalla coppa.

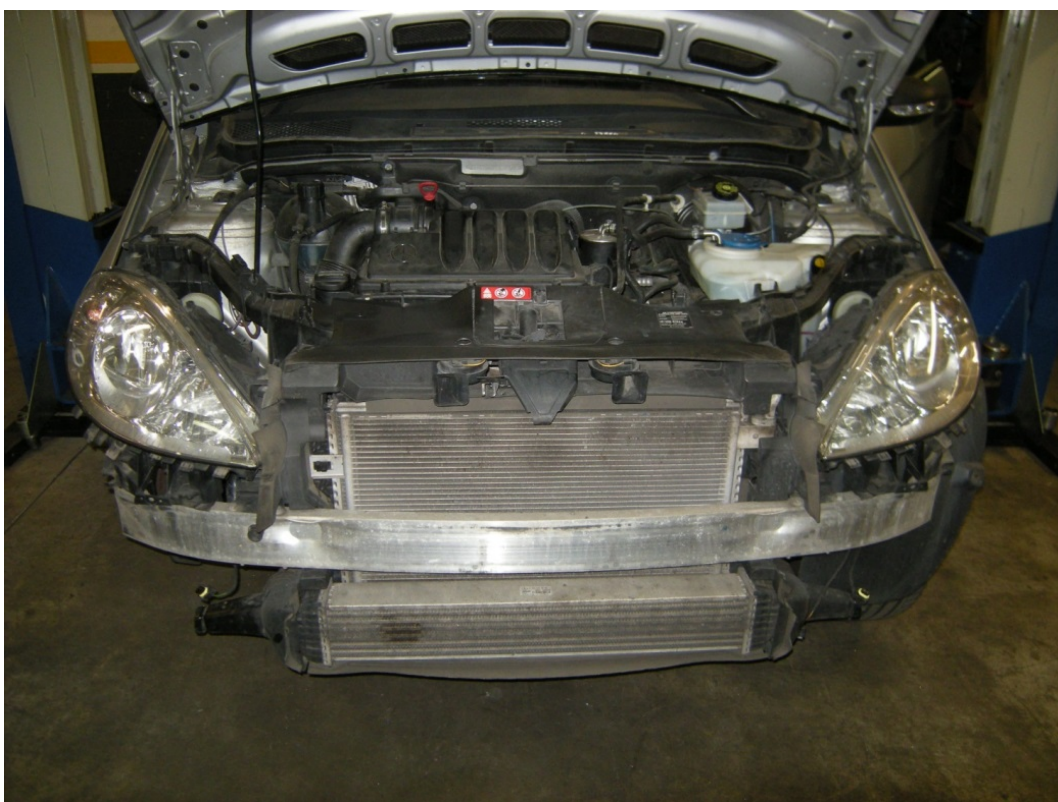
L'immagine mostra la parte anteriore del veicolo, dopo aver tolto il paraurti.

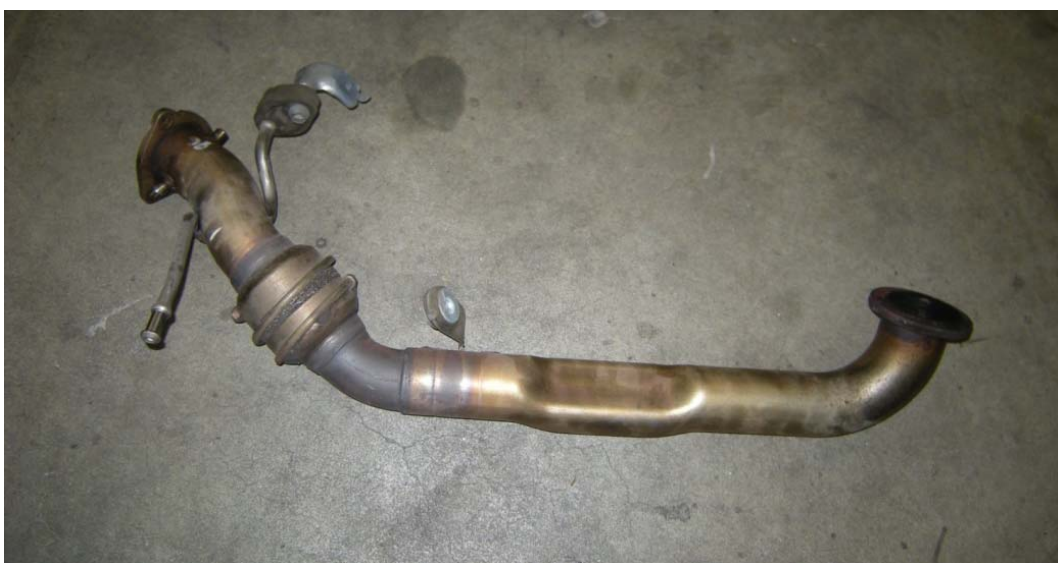
L'immagine mostra il tubo di scarico che è stato staccato per poter togliere la coppa dell'olio motore.

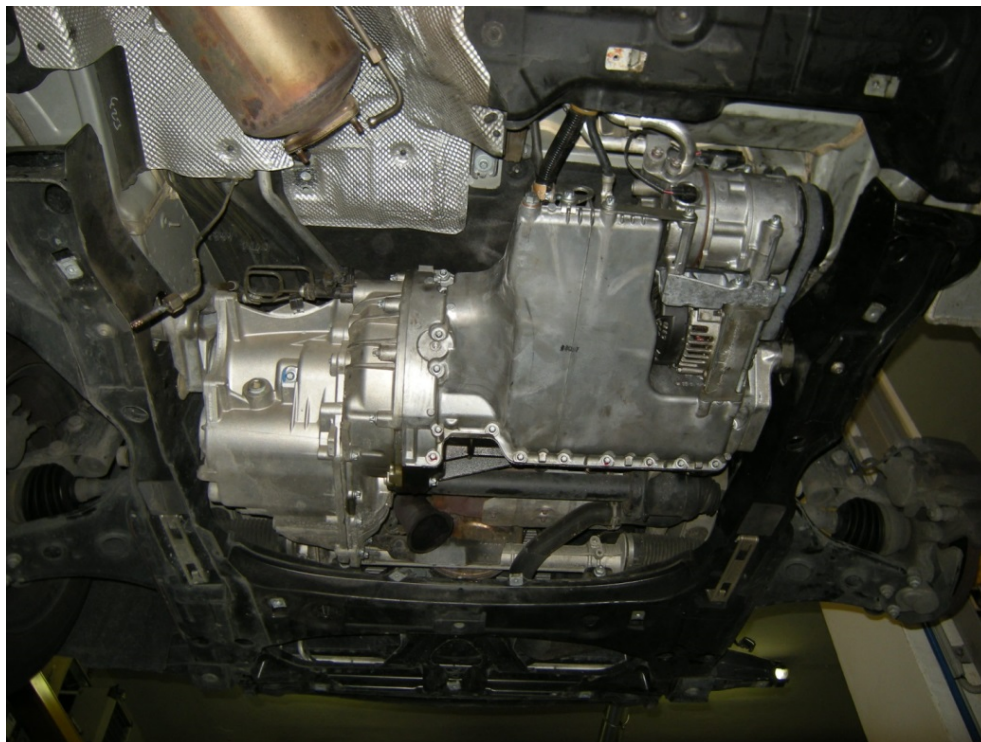
L'immagine mostra la parte inferiore del gruppo motopropulsore. Sulla destra si nota il compressore del climatizzatore mosso dalla cinghia degli organi accessori. Per raggiungere la puleggia ed il paraolio dell'albero motore, occorre lavorare sul lato destro del gruppo motopropulsore, togliendo tutti i componenti che ostruiscono l'accesso alle parti che devono essere sostituite.

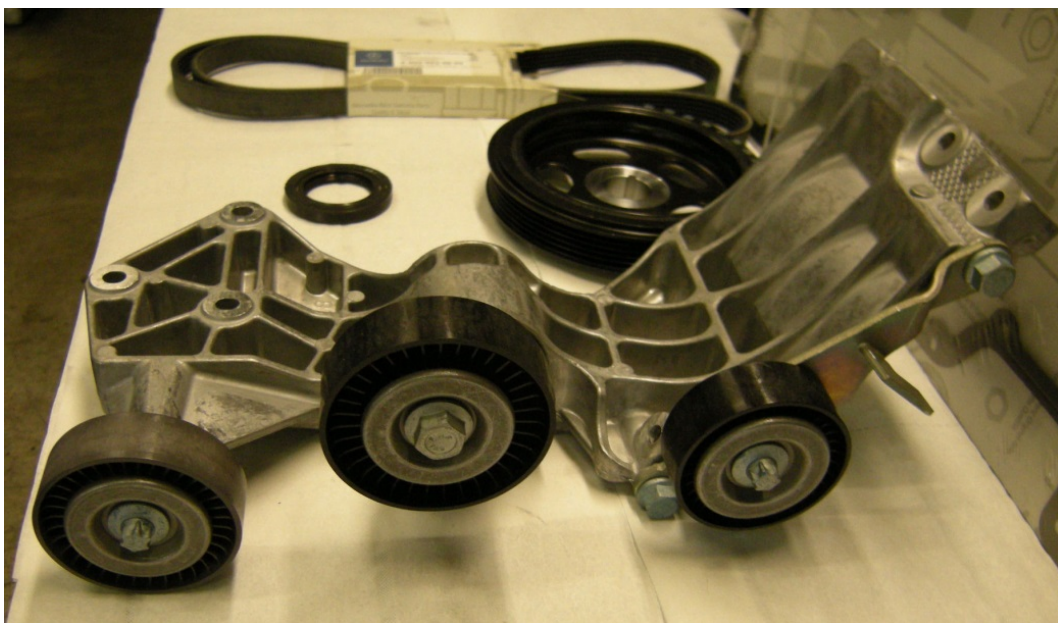
L'immagine mostra la flangia con i rulli della cinghia degli accessori. Al centro è posizionato il rullo del tendicinghia.

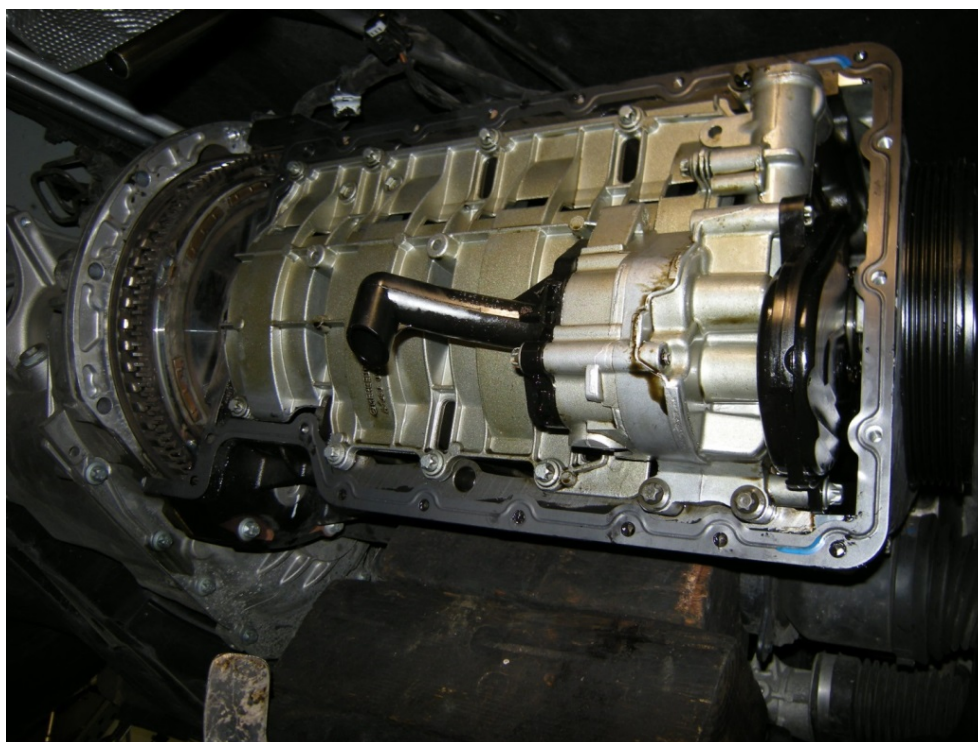
Ecco come si presenta la parte bassa del monoblocco motore dopo aver tolto la coppa dell'olio. A destra si nota la puleggia dell'albero motore.

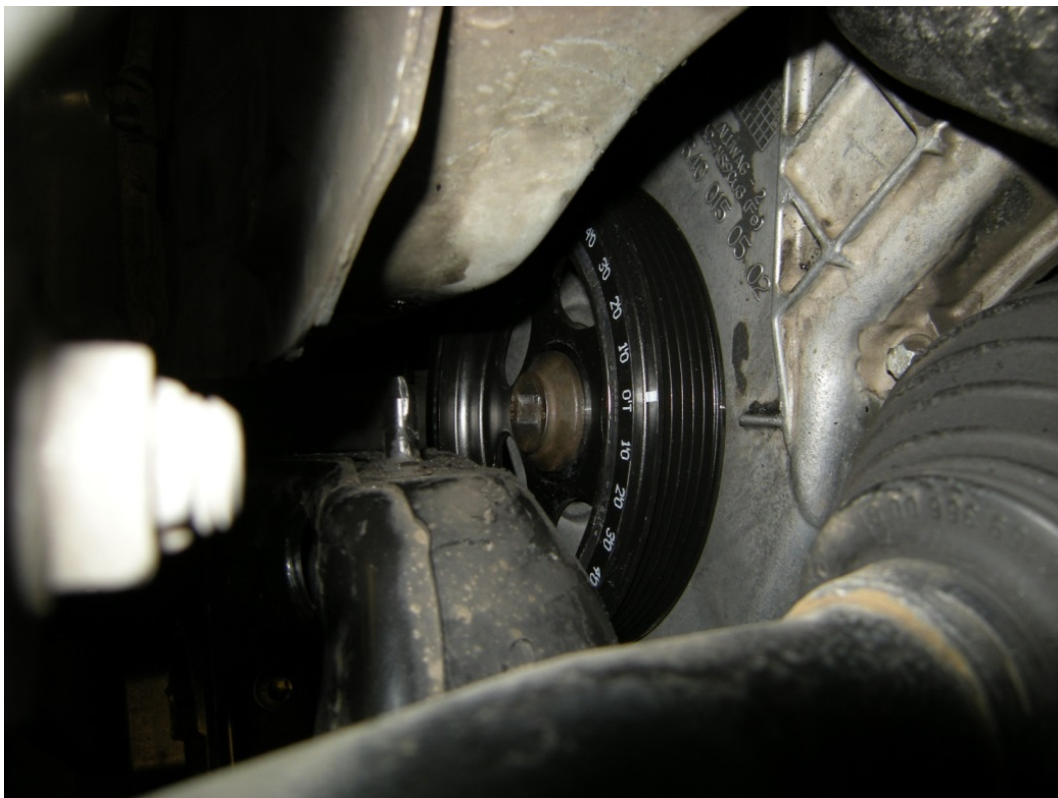
L'immagine mostra la puleggia dell'albero motore che deve essere tolta.

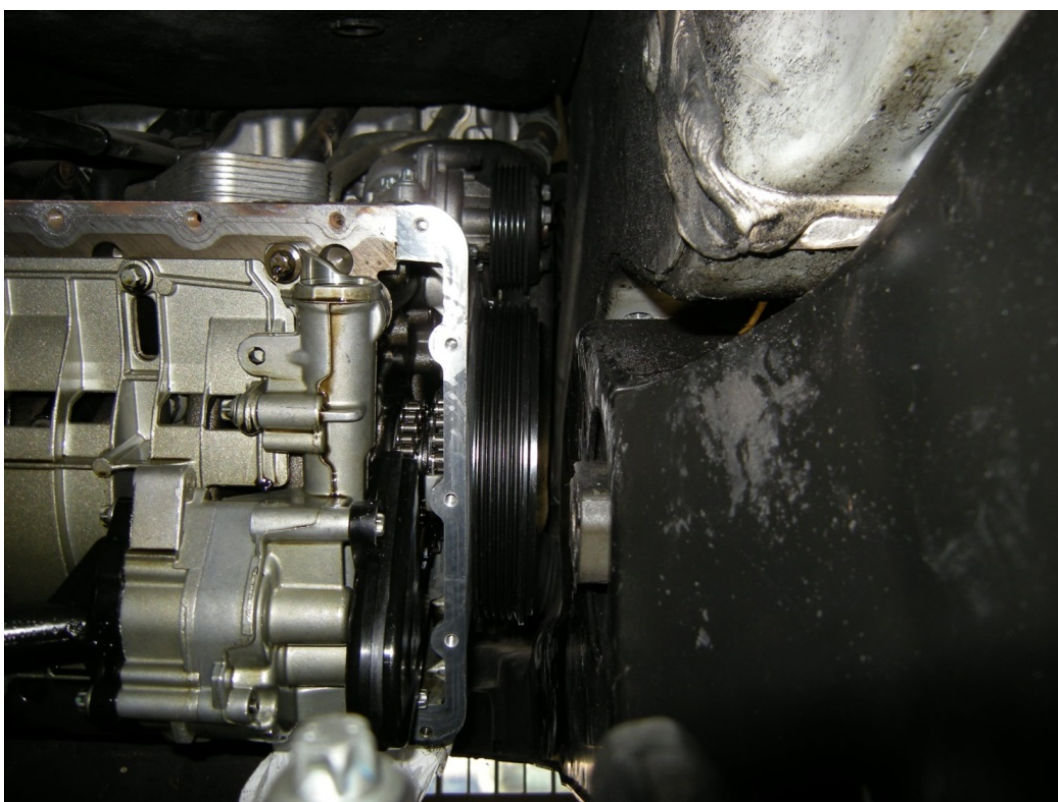
L'immagine mostra in primo piano la puleggia dell'albero motore. Sopra questa puleggia, è visibile quella più piccola della pompa dell'acqua.

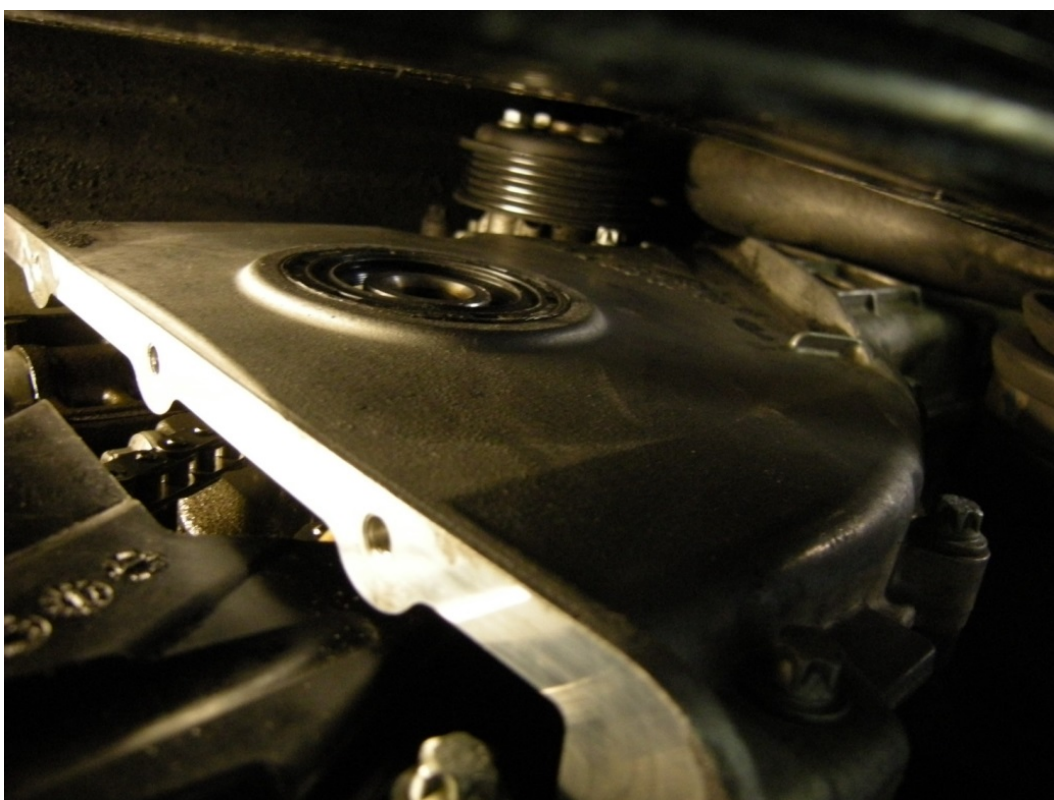
L'immagine mostra il paraolio dell'albero motore che deve essere sostituito.

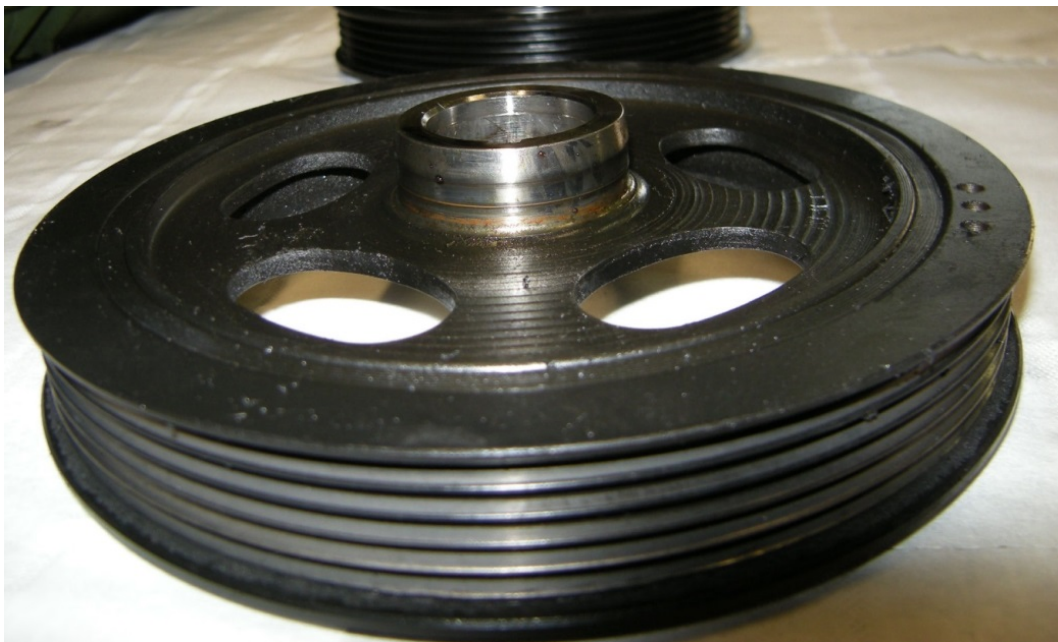
L'immagine mostra la puleggia vecchia. Come si nota la sua estremità che ruota nel labro di tenuta del paraolio dell'albero motore, è consumata. Per questo motivo la puleggia deve essere sostituita.

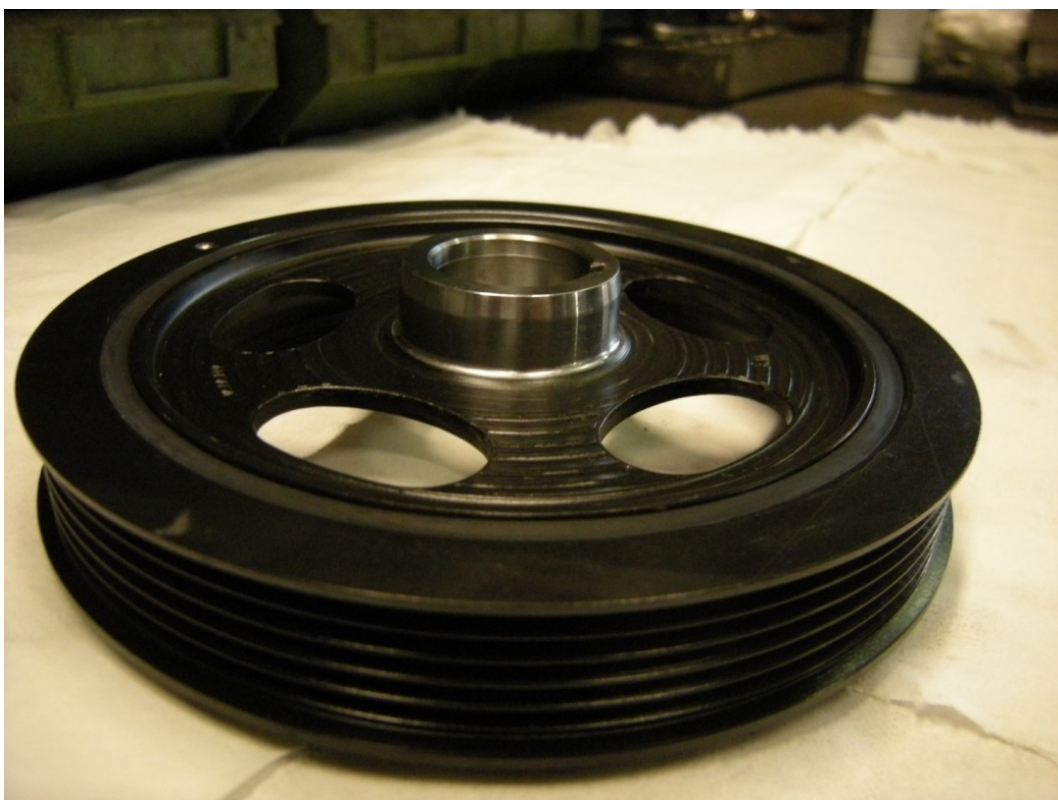
L'immagine mostra la puleggia dell'albero motore nuova.
