STARTER 438168

MANCATO FUNZIONAMENTO STARTER

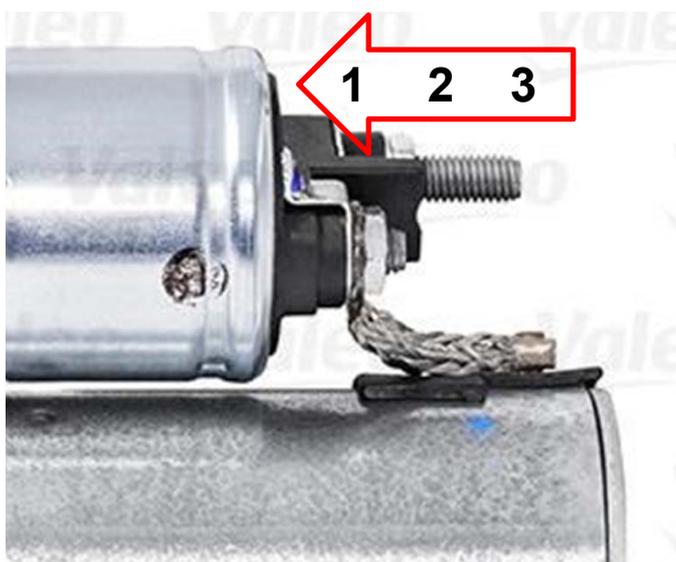
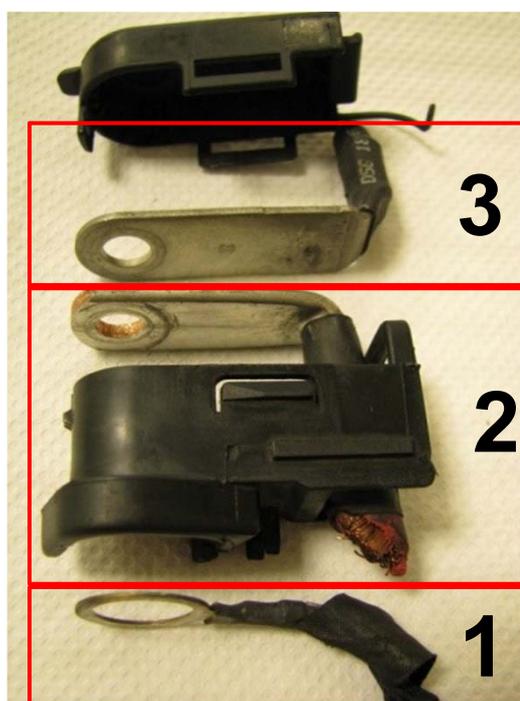
1 -Cavo di accensione con spina => 2 - Cavo batteria => 3 - Cavo alternatore

Questa sequenza di accoppiamento garantisce una superficie di contatto sufficiente fra il polo del motorino ed il cavo di accensione tale da permettere il corretto funzionamento del motorino stesso.

Al fine di non incorrere in mancati o cattivi funzionamenti del motorino, la corretta sequenza di collegamento, a partire dal motorino, è la seguente:
